中国地方防災研究会250905

# 能登半島地震の被災から学ぶ 知見と課題

新潟大学 特任教授  
大 塚 悟

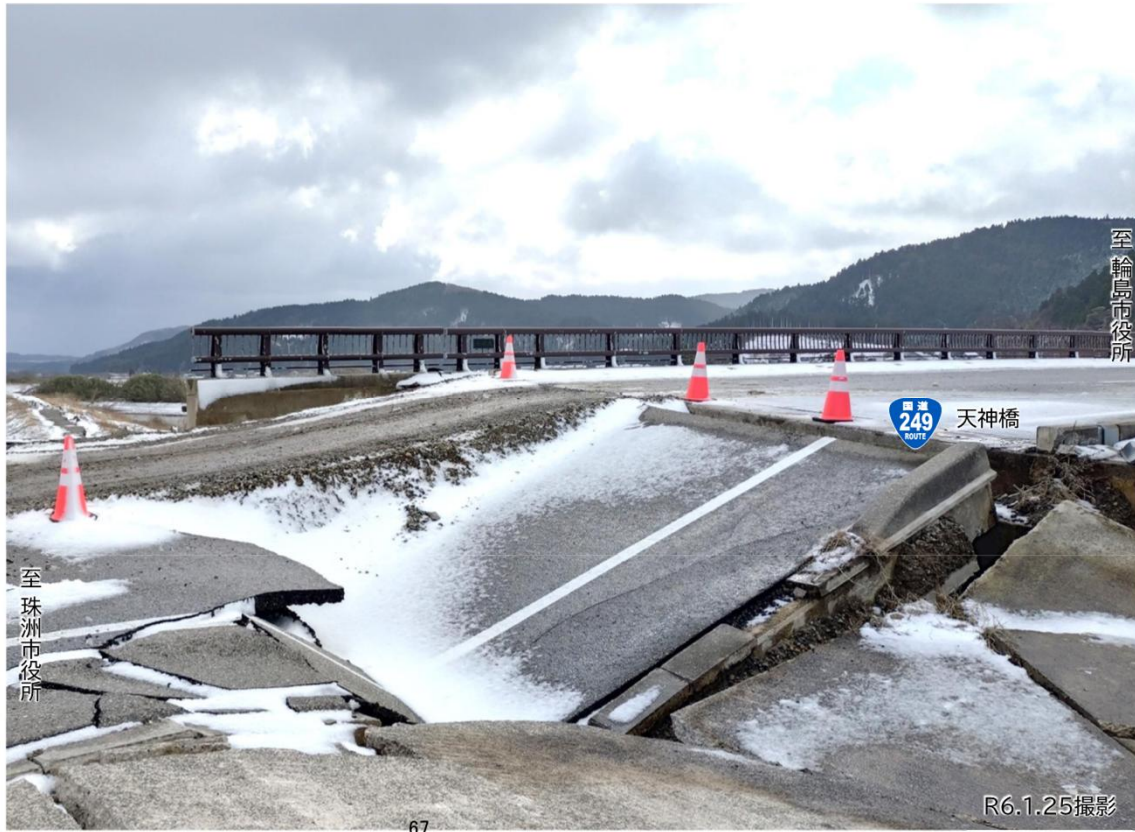
国道249号の被害（輪島市）  
（北陸地方整備局HP）

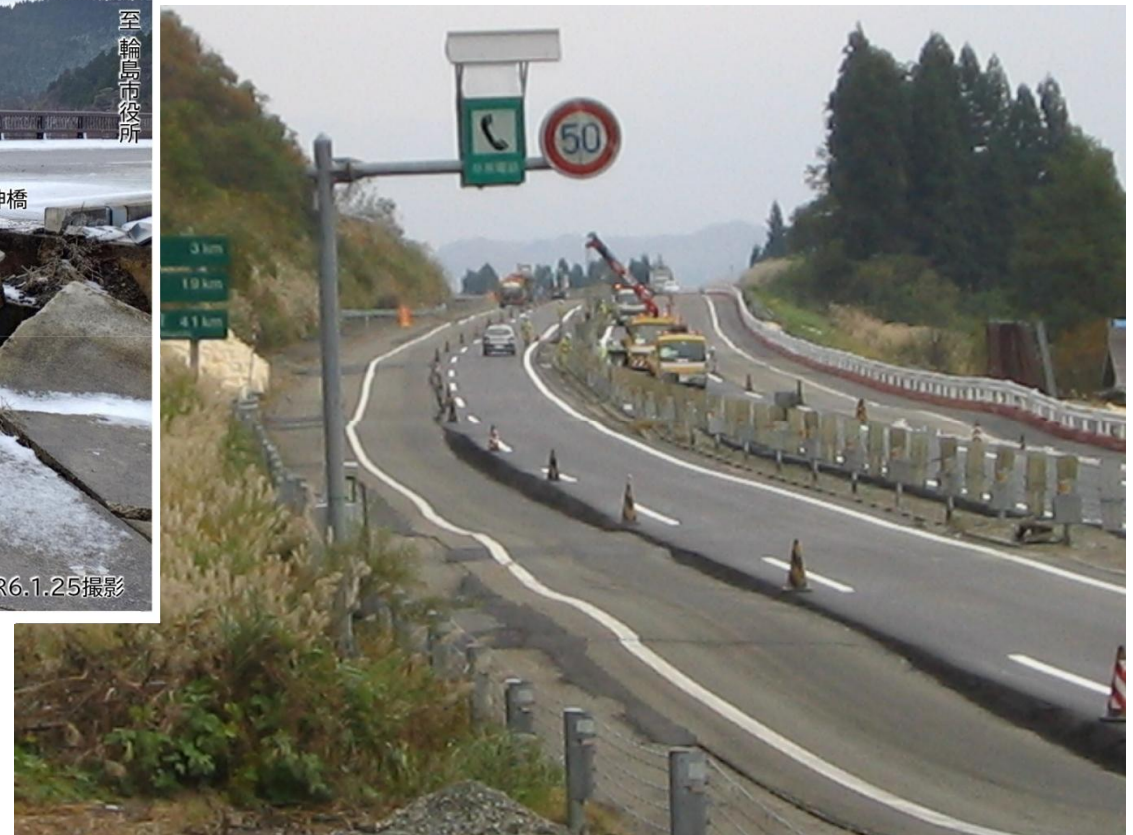
関越自動車道の被害（中越地震）  
（NEXCO東日本提供）

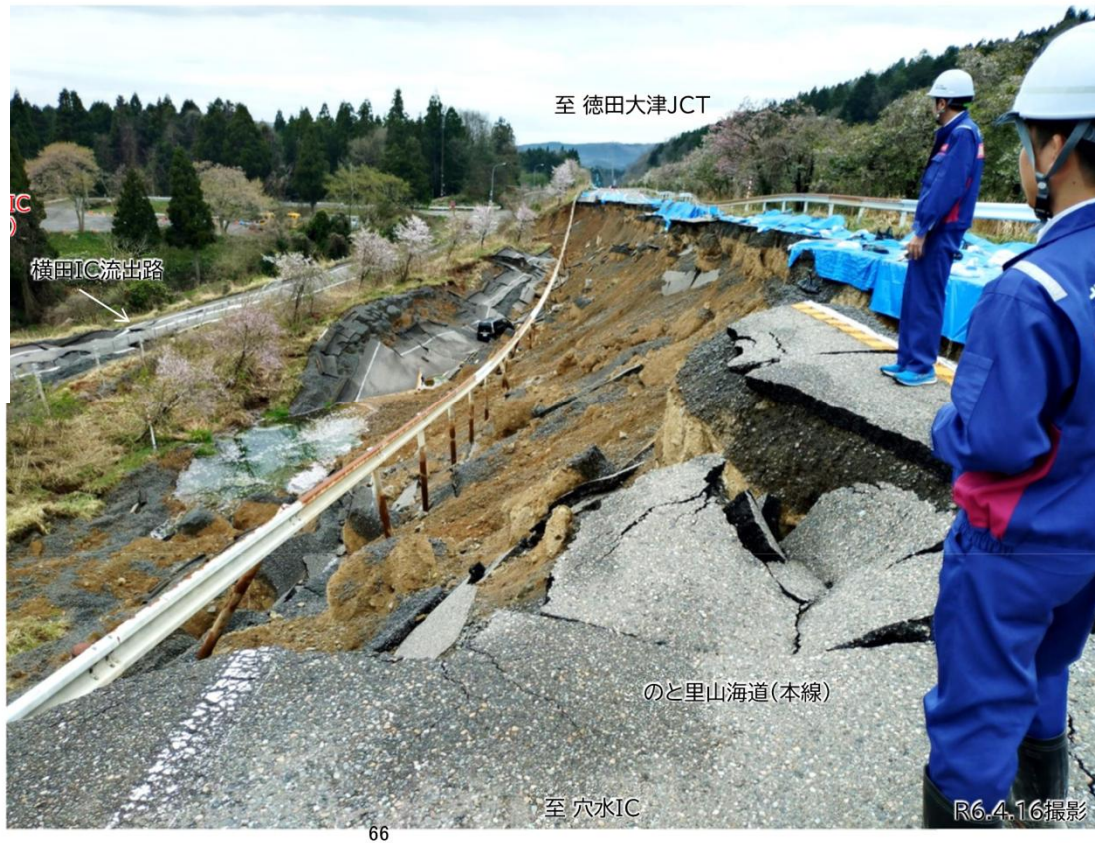
のと里山海道の盛土被害  
(北陸地方整備局HP)

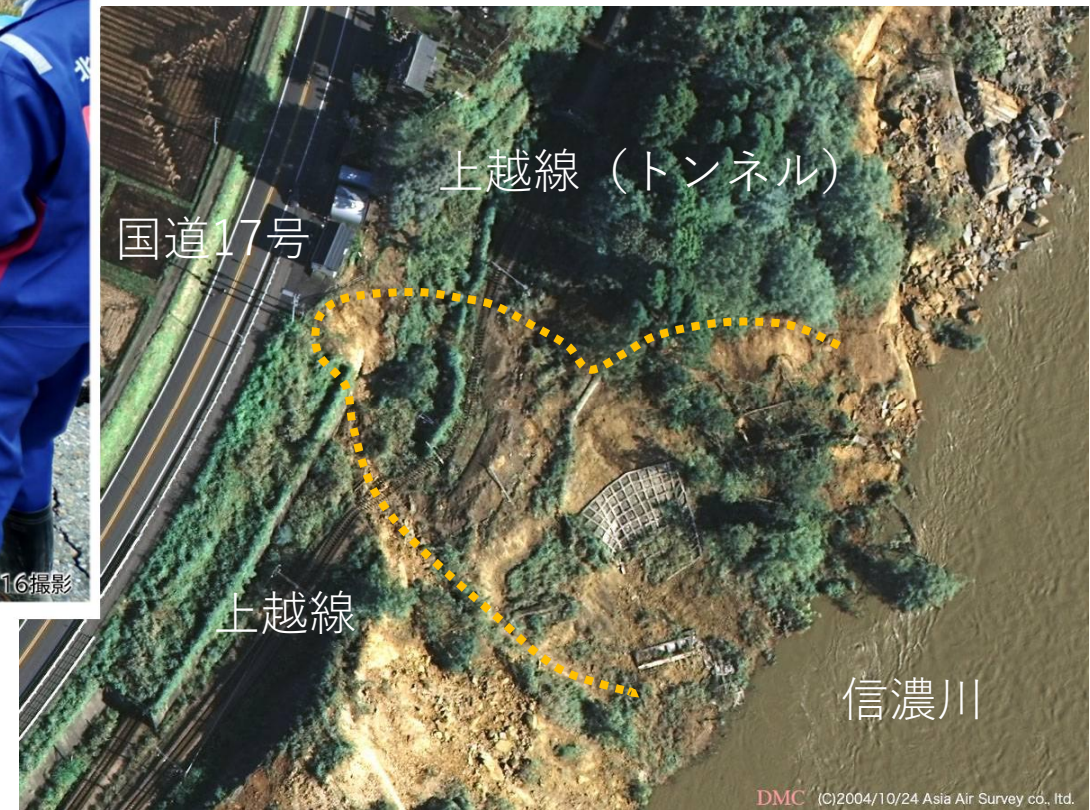
国道17号・上越線の被害（中越地震）  
(アジア航測)

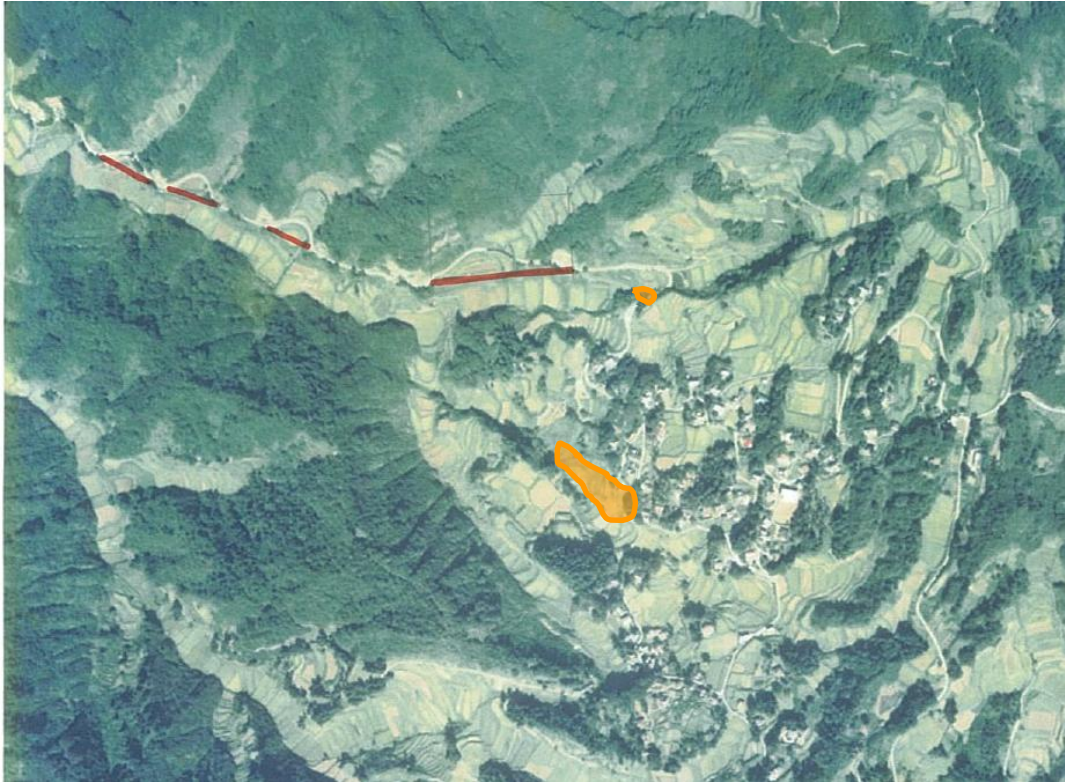
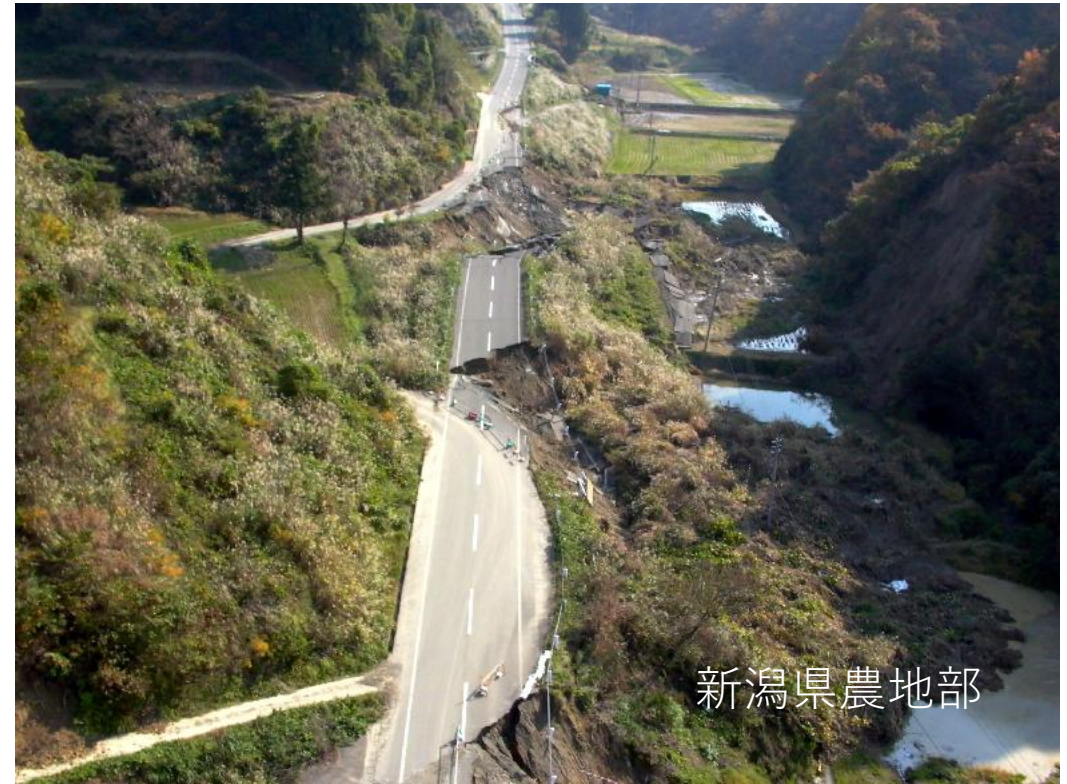
中越地震の県道341号（小国法末地区）の被害

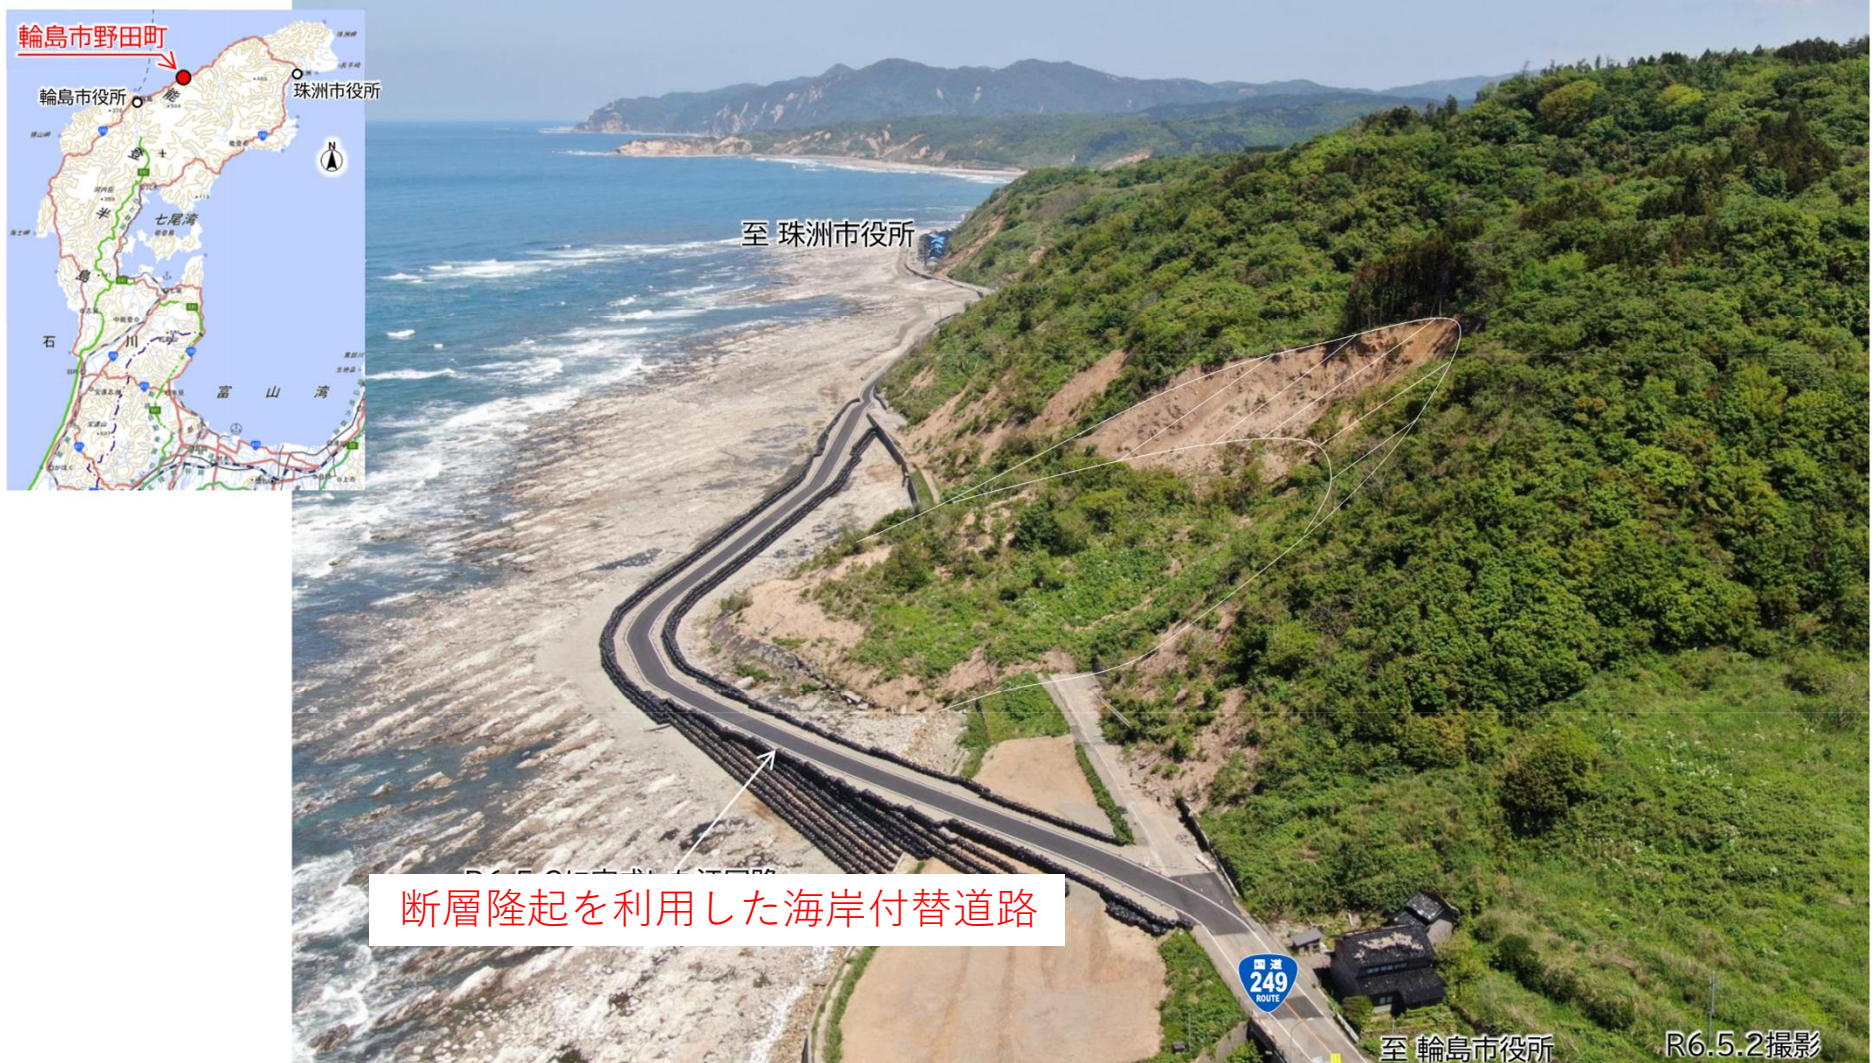
◆国道249号輪島市野田町地内で発生した大規模な地すべりの状況

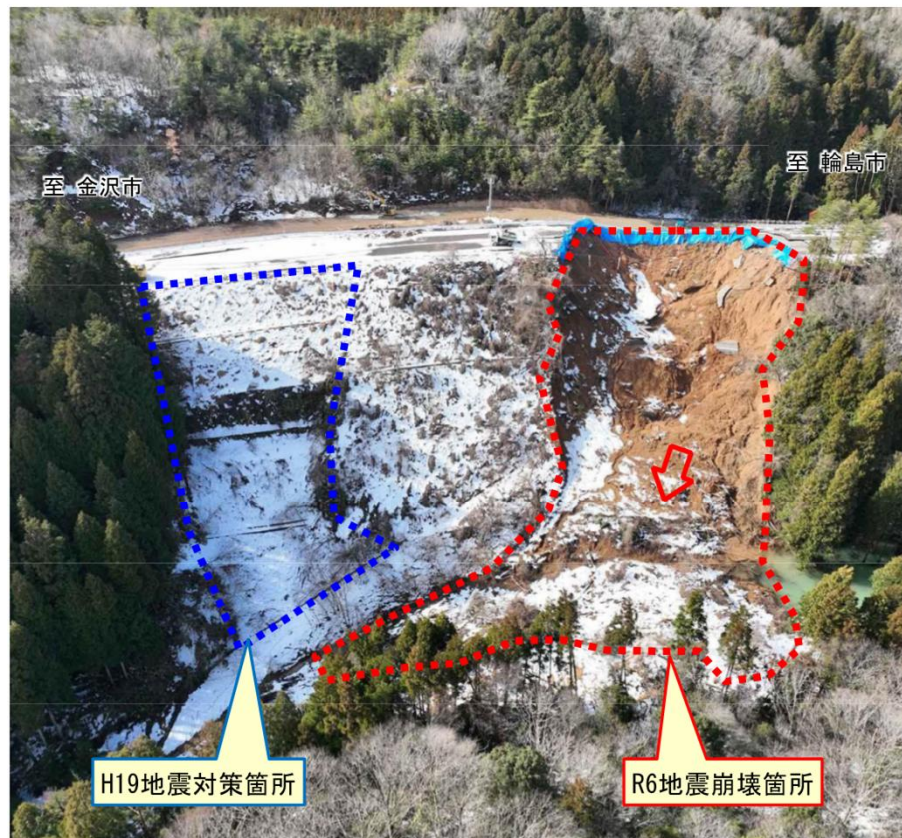
- H19能登半島地震では集水地形の盛土被災が特徴的で、H19地震時に盛土の補強や排水などの対策を講じた箇所は被害が少ない。
- 復旧にあたっては、道路用地を最大限に活用して、早期の復旧を目指す。
- 盛土崩壊箇所は、地震発生時に被災を最小限にして通行機能を迅速に回復できるよう、H19震災対策と同様な盛土補強、排水対策の実施を基本とする。

写真：H19地震対策箇所とR6地震崩壊箇所

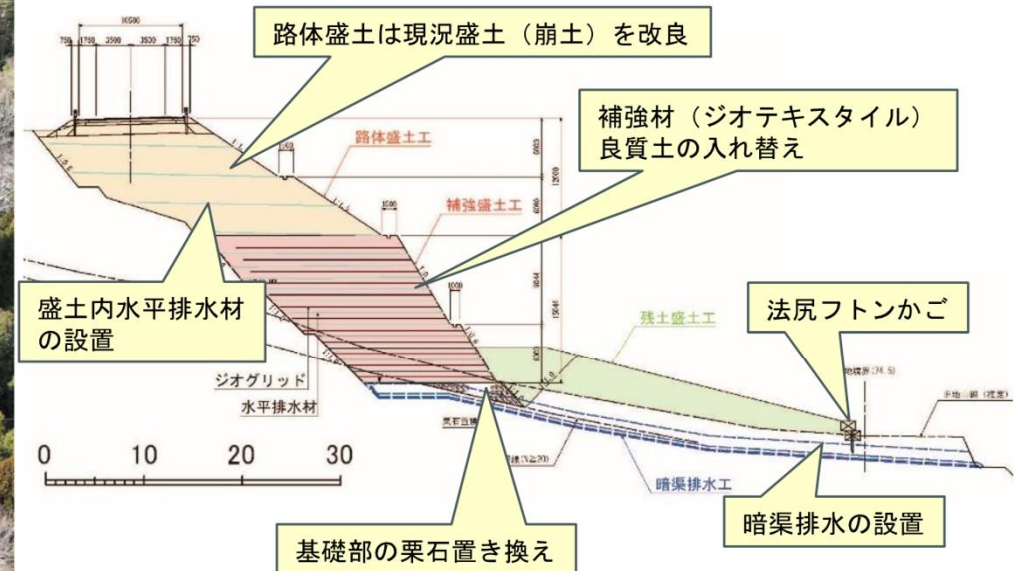
図：H19地震時の対策例

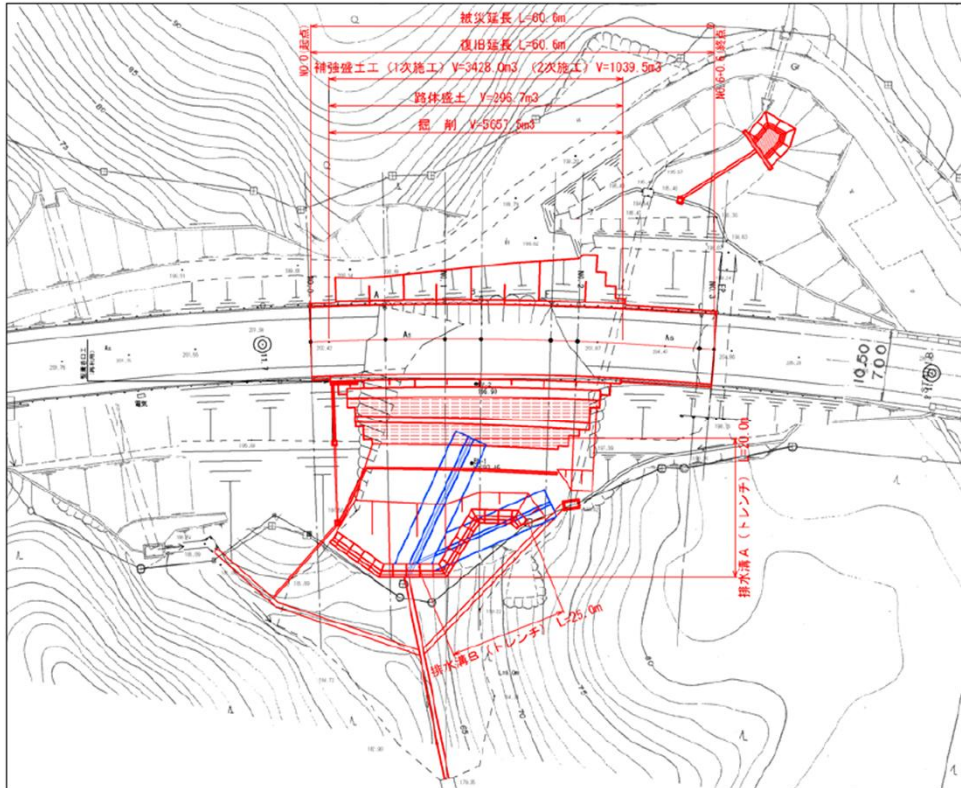
図 5.5.2-1 NO. 縦-14 平面図

崩落土砂は約70m先まで流れ出した

- 隣接した無対策部分の盛土が崩壊

- 盛土靱性：補強盛土工（ジオテキスタイル）
- 盛土排水：暗渠排水溝

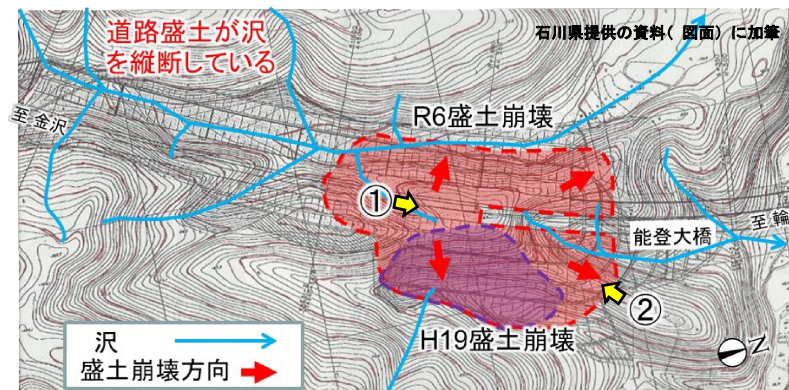
▽複雑な集水地形かつう回路の確保が困難な橋台取付部において、H19の復旧箇所を含む広い範囲の盛土が崩壊した事例

①能登大橋取付部の段差

②H19の復旧箇所の崩壊

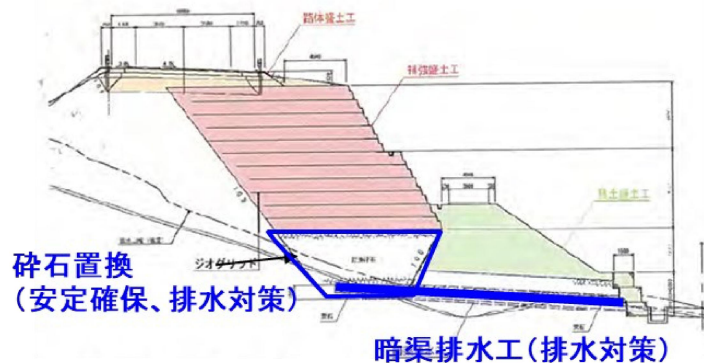
▽H19地震で崩壊した盛土の復旧で排水対策が強化され、R6地震では被害が軽微であった

被害が軽微だったH19能登半島地震復旧  
盛土の排水(例)

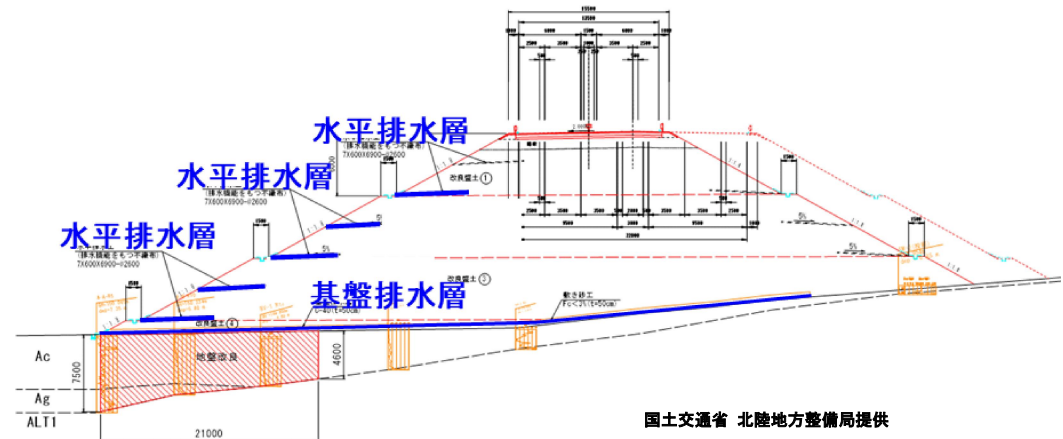
▽H22道路土工—盛土工指針(日本道路協会)の改定で基盤排水に関する記述を追加した効果で排水対策が強化され、被害が軽微であった

被害が軽微だった輪島道路の盛土の排水(例)

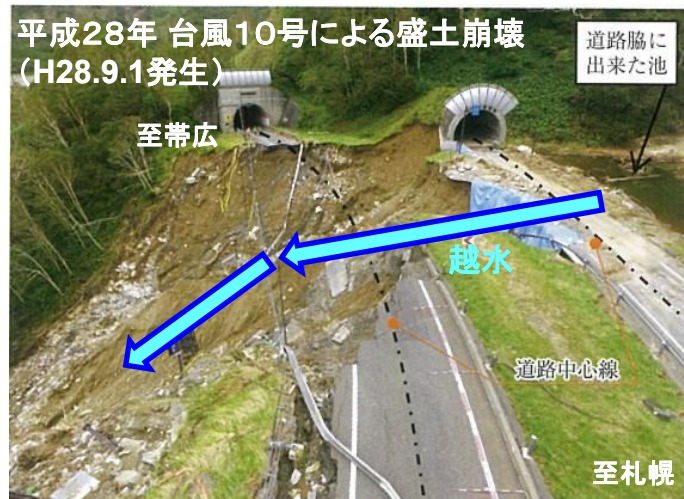
△土砂がカルバート流入口を閉塞し、  
ため池形成 □ 越水による盛土崩壊

土石流によるカルバート閉塞に起因した盛土崩壊と閉塞軽減施設設置による復旧の例

○道路土工構造物の設計にあたっては、崩壊等の致命的な状態となることを極力回避するため、設計で具体的に考慮されていない**不測の外力**に対する**配慮(フェールセーフを含む)**について**検討を行う**ことを規定。(例)路線計画、事前通行規制、横断排水カルバート流入口の閉塞軽減対策等、復旧が容易な構造、粘り強い構造等。

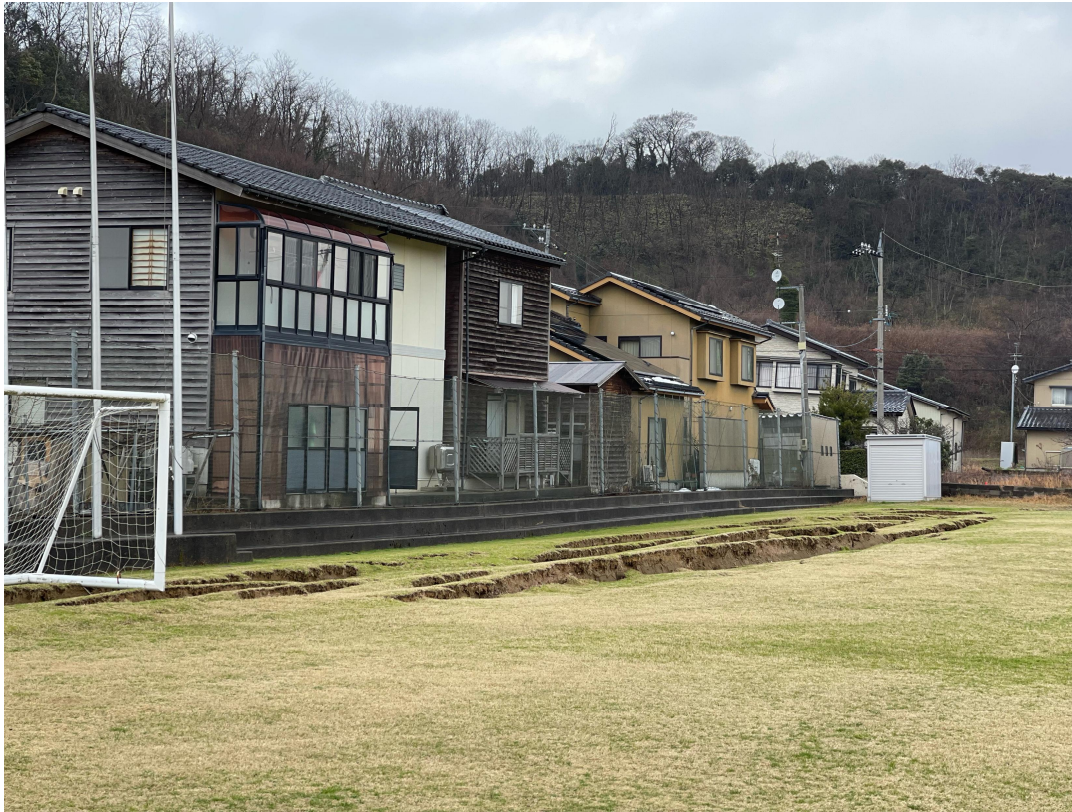
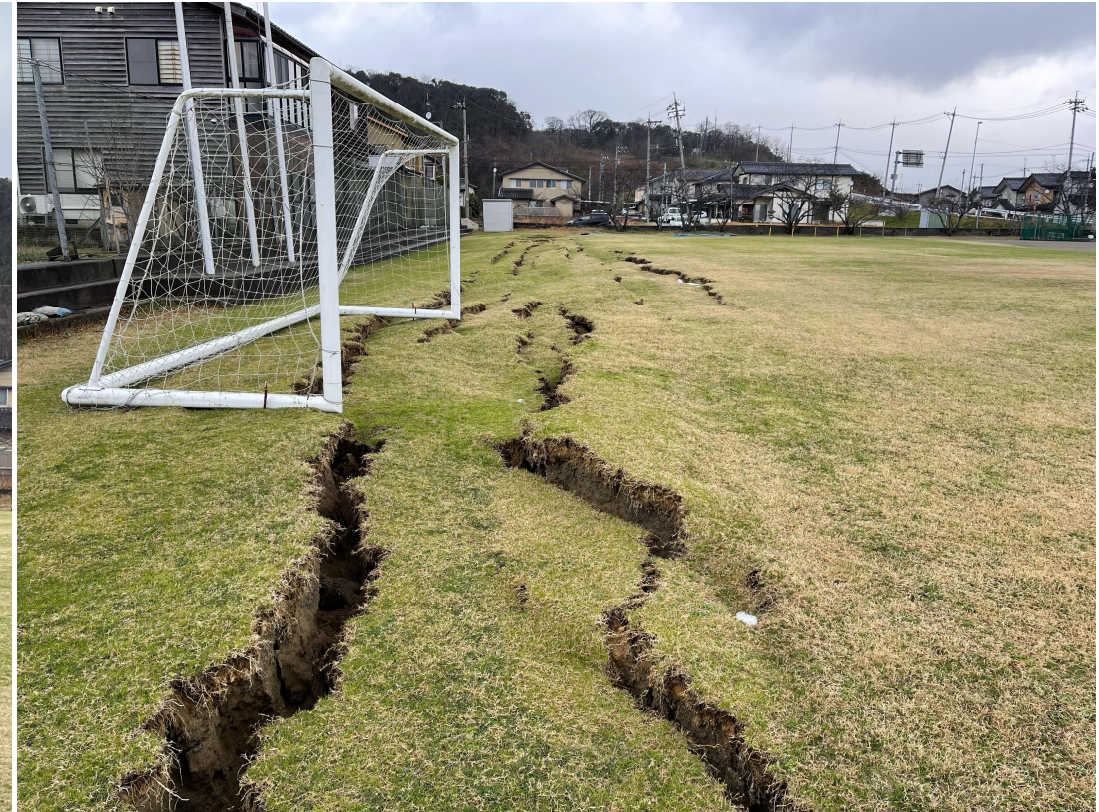
埋立盛土の上端・引張亀裂が広範囲に発生した

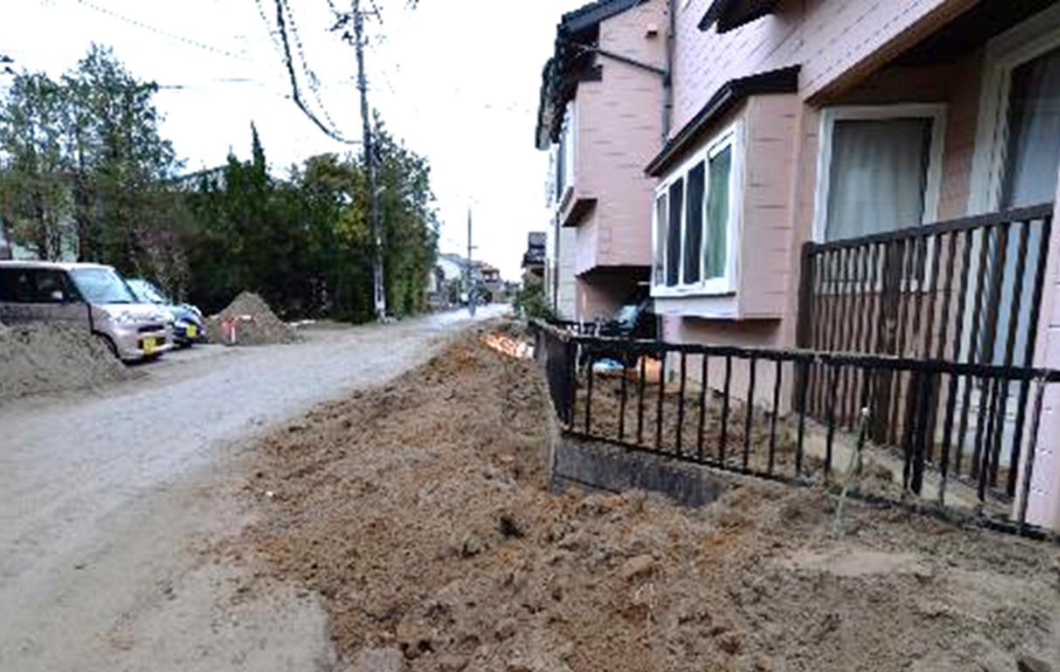
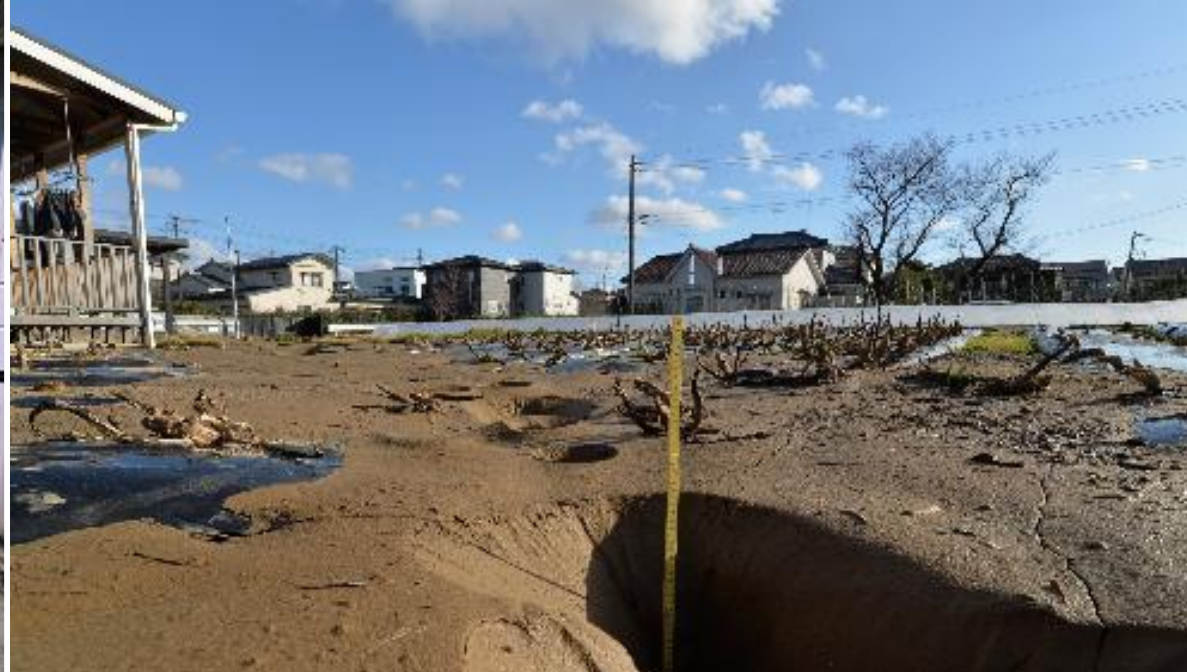
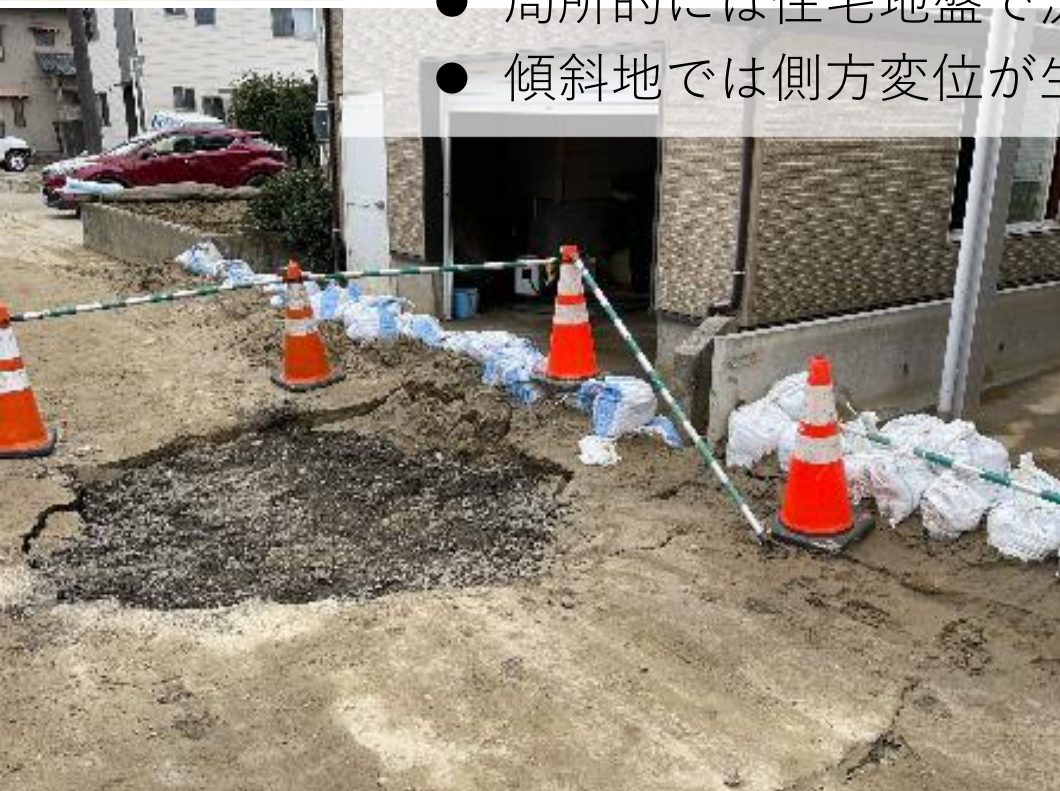
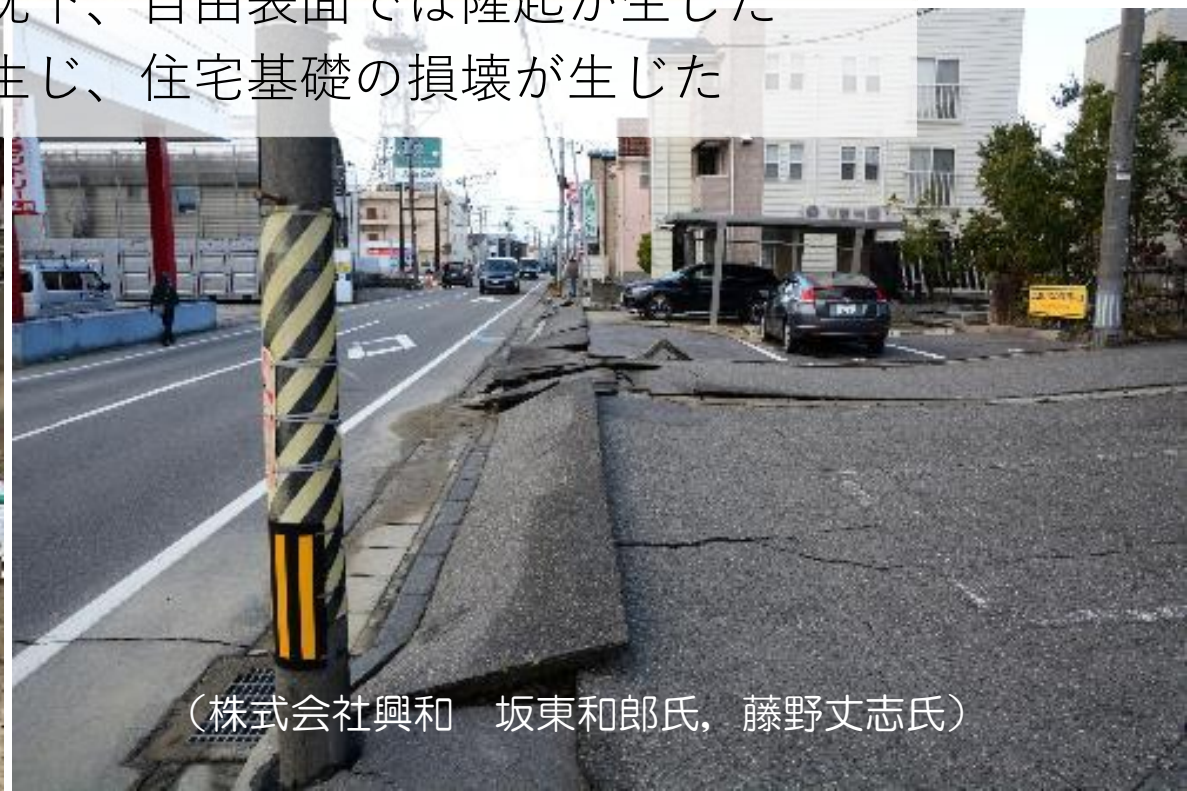
- 大量の噴砂に伴う住宅の不同沈下、地盤の陥没
- 局所的には住宅地盤で沈下、自由表面では隆起が生じた
- 傾斜地では側方変位が生じ、住宅基礎の損壊が生じた

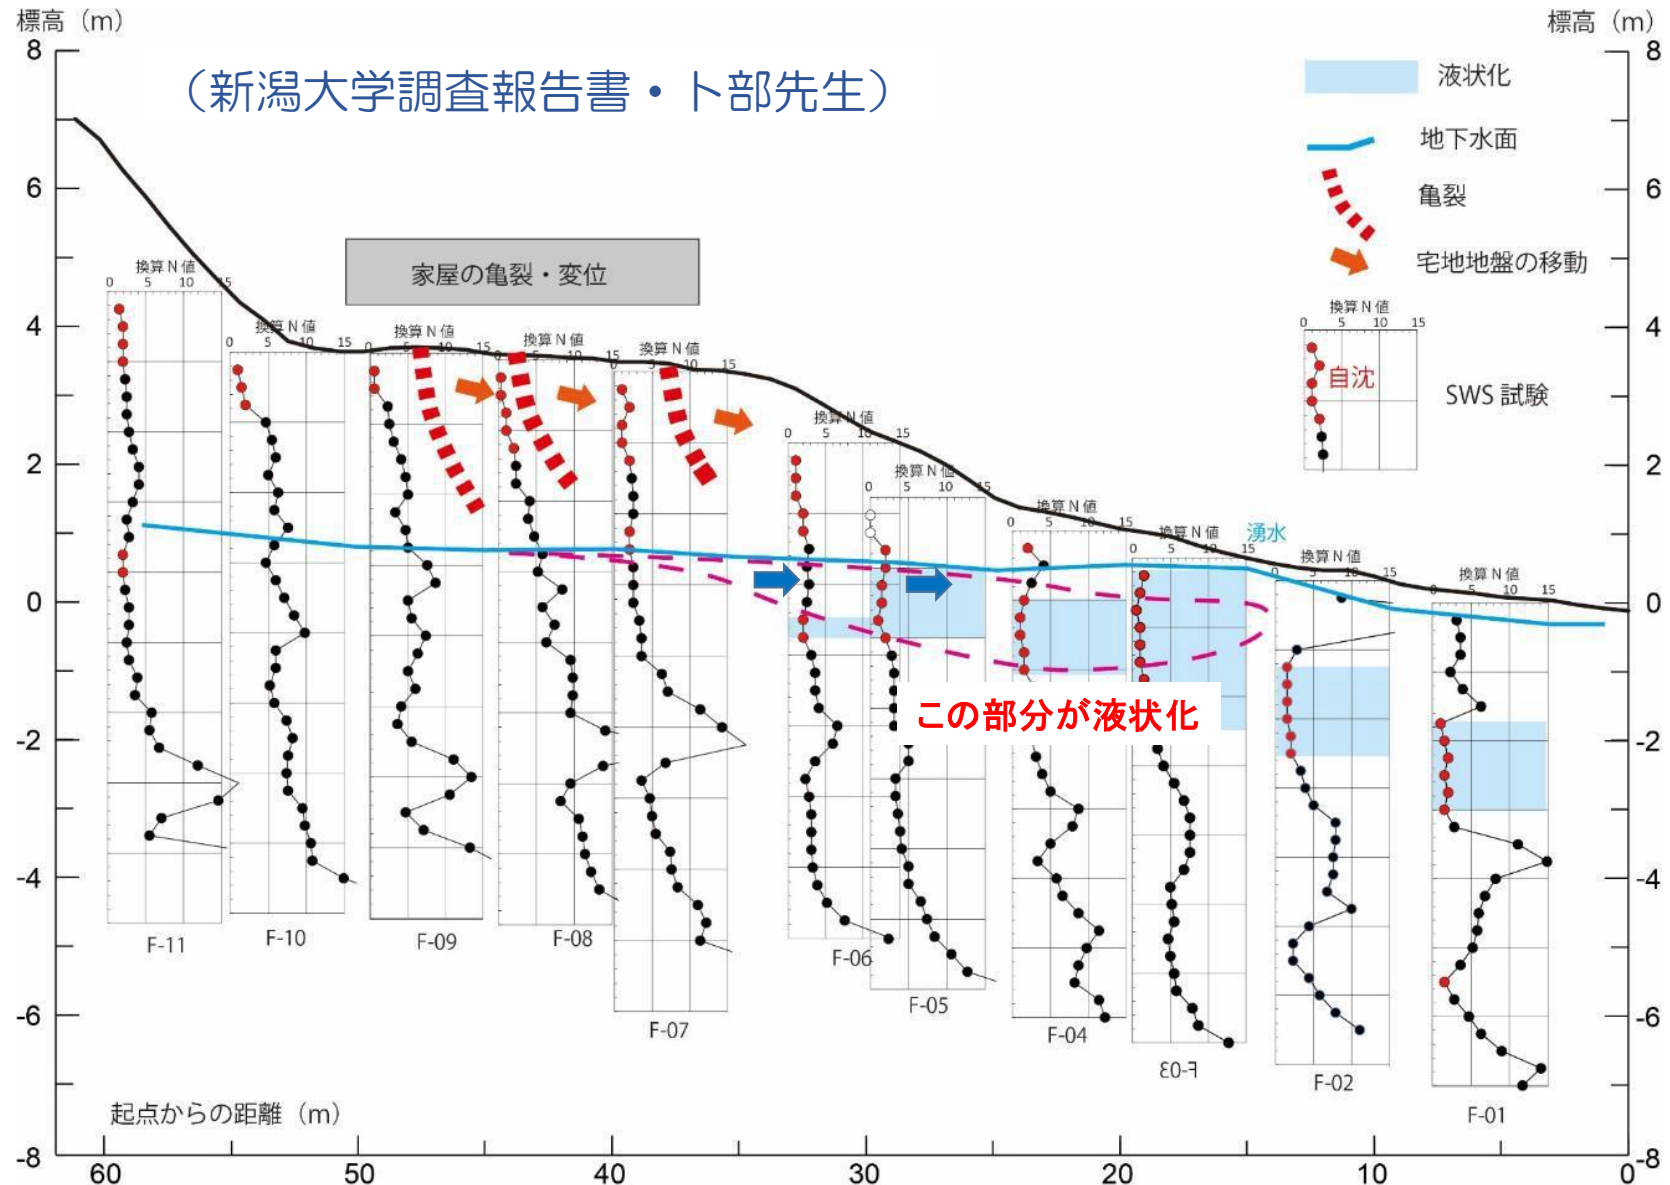
斜面末端部の液状化 □ 液状化層の側方移動 □ 斜面表層部(宅地)が移動
