# 室戸台風復興橋梁 ローゼが9連並ぶ

# お お は ら 大 原 橋

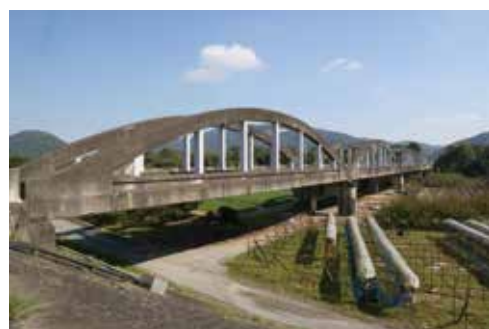
大原橋の鉄筋コンクリート部

1連の鋼製トラス橋に9連の鉄筋コンクリートローゼ橋が連なる珍しい形式の橋です。もともとの計画では、全て鋼橋を架ける予定でしたが、太平洋戦争の勃発で鉄不足となり、コンクリートに変更されたともいわれています。同時期に県内で架けられた復興橋の多くがこの形式です。

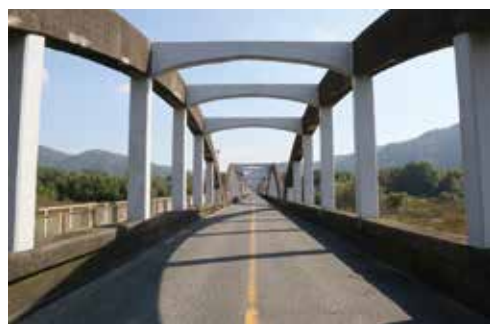
大原橋コンクリート部

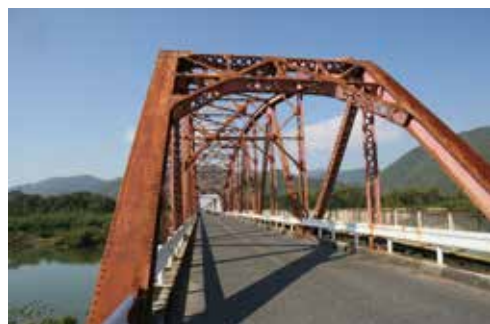
大原橋鋼製トラス橋

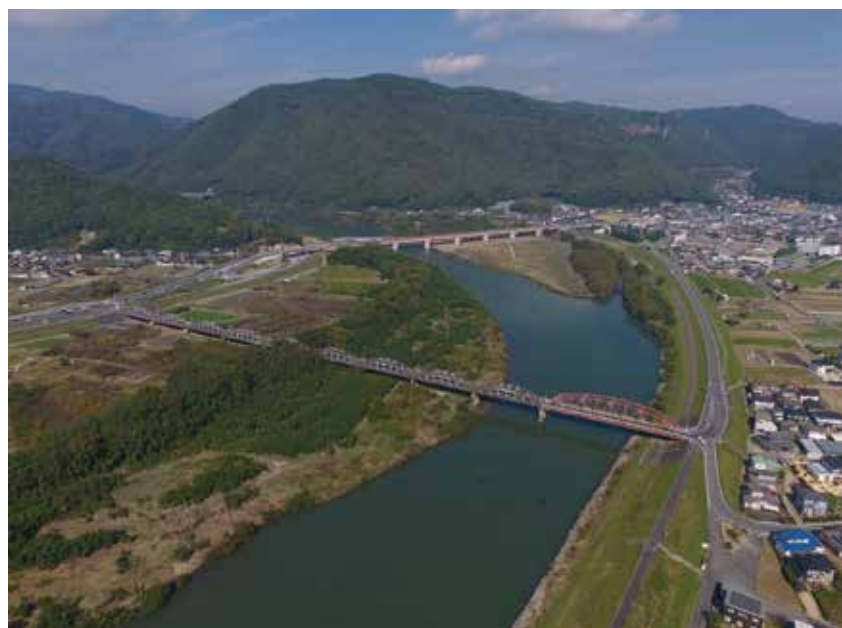
鋼製トラスと9連のコンクリートのアーチが並ぶ大原橋

ローゼと呼ばれるこうした形の橋が9つ連なるのは、戦前のものとしては日本一で、旭川に架かる400mあまり続くシンプルな流れるような曲線は、見事な美しさです。
