独創的なアーチ構造 架け替えで技術の伝承

きんたいきょう 錦帯橋

山口県岩国市

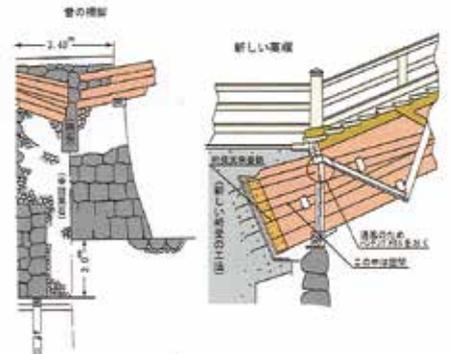
橋脚の構造

1. 下部構造の補強策として木杭基礎をケーソン基礎にする

2. 橋脚本体も内側をコンクリート構造として表面は練石で化粧張りとする

3. 橋脚の高さを中央部で1m高くする

4. 桁受部は隔石の代わりに沓鉄を設け、橋体と橋脚の結合強化及び防蝕対策を講じる

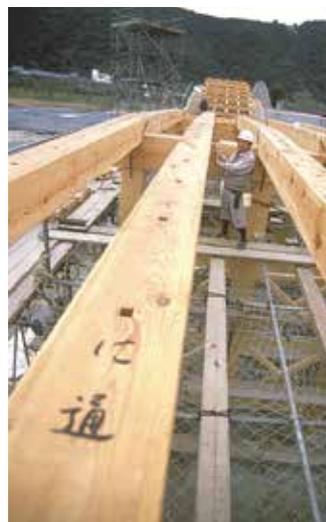
現地で組み立てられる部材（H15）ケヤキは橋桁の根元や中央部、ヒノキは敷板や高欄、マツは桁や梁など木の特性を苦慮して適材適所に使われた。
