# かんど 神戸堰

アーチが描く流水の美を再び

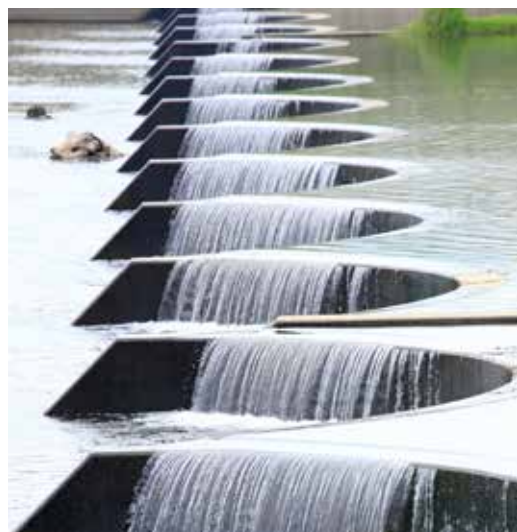
かつての神戸堰（昭和 3 年）  
アーチを滑り落ちる流れが美しい水模様を描いていた。

神戸堰の形式は鉄筋コンクリート連続アーチ形で、右側に 5 連、左側に 3 連、計 8 連造られており、中央に幅 5m の突出型の魚道、両端に土砂吐き用の水門があります。堰の上流に湛えられた水は、アーチ形の堰の天頂に表面張力を漲らせ縁取り、天端を越えたとたん白い筋を引いて落下し、乱流となって流れ落ちます。その独特の水景は地域の人々にも親しまれてきました。

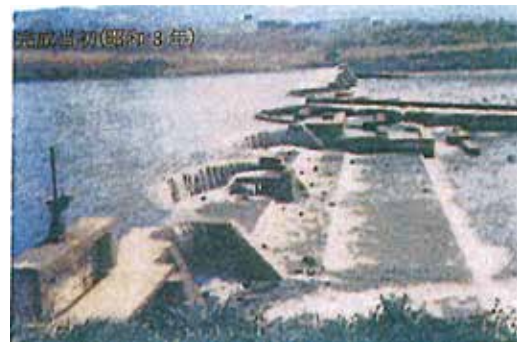
改築後の神戸堰  
斐伊川放水路事業で改築された神戸堰にも、アーチ形の落差工が設けられた。

大正 15 年に着工、昭和 3 年に完成した神戸堰は、日本でも初めての鉄筋コンクリート連続アーチ形式の農業用施設で、その規模、構造共に珍しく土木的価値を有していましたが、斐伊川治水事業に関わって取り壊されました。現在、元の位置付近に新たに建設された可動堰の一部に弧を描くアーチが取り入れられています。
