中国地方防災研究会250905

# 能登半島地震の被災から学ぶ 知見と課題

新潟大学 特任教授  
大 塚 悟

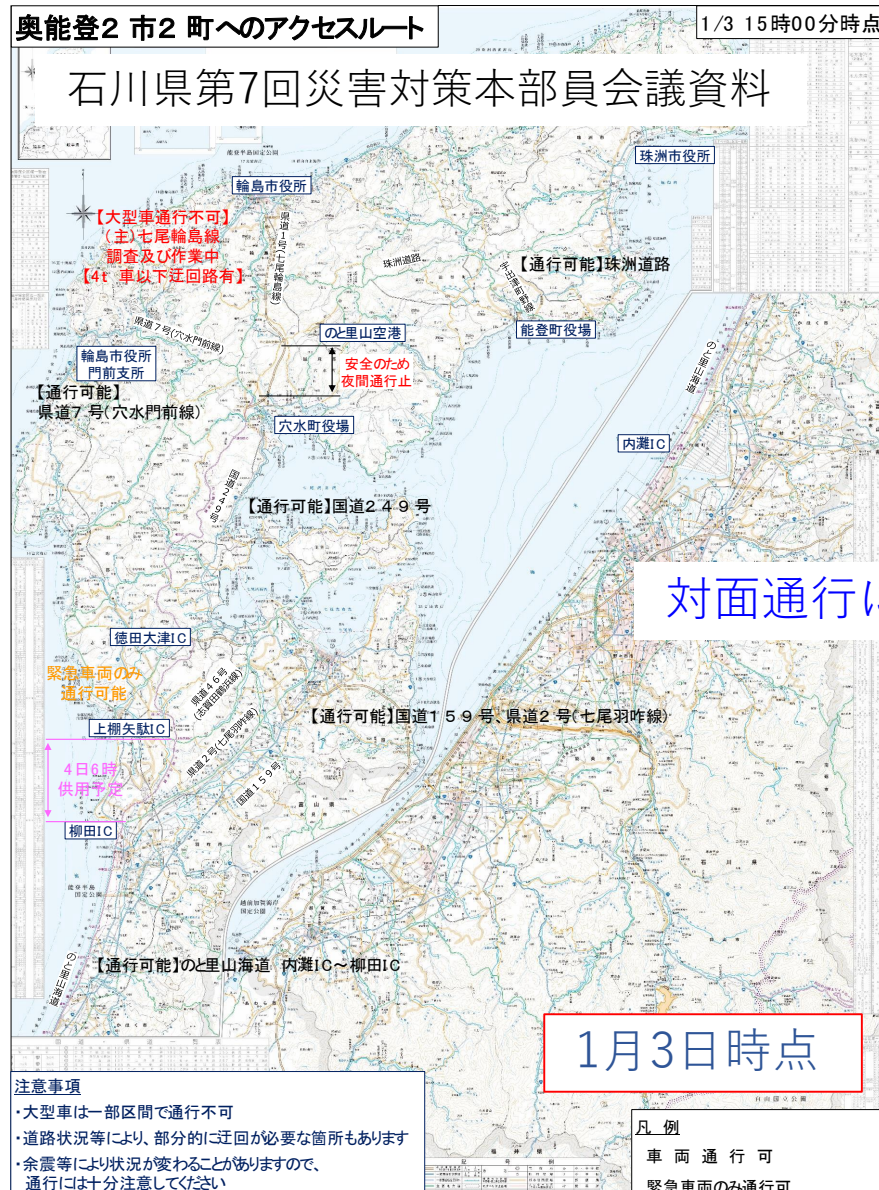
対面通行に6ヶ月を要した

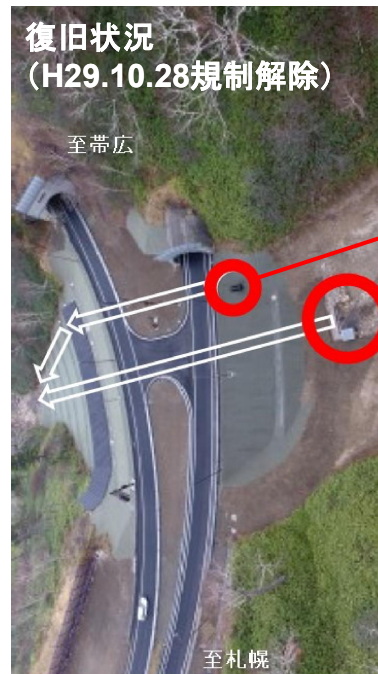
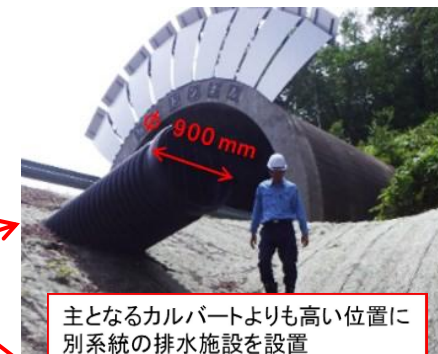
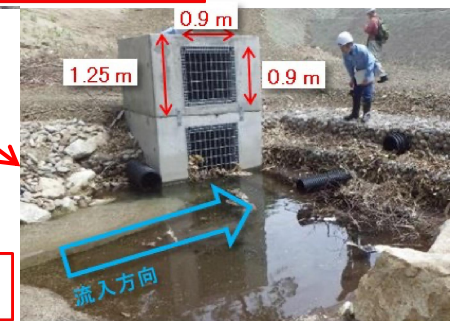
土石流によるカルバート閉塞に起因した盛土崩壊と閉塞軽減施設設置による復旧の例

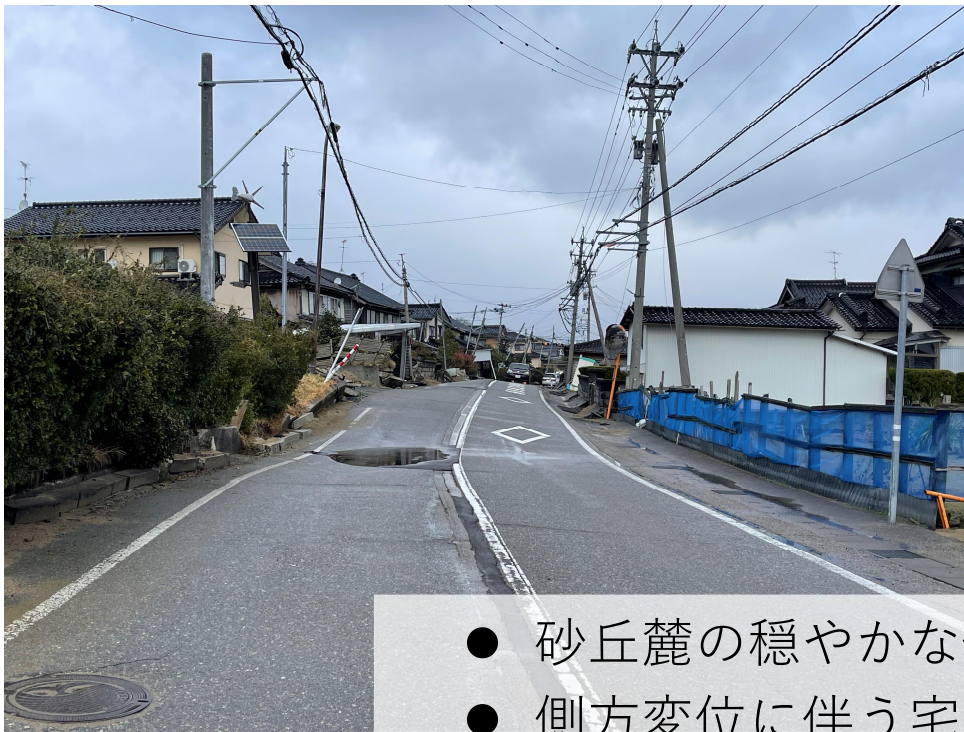
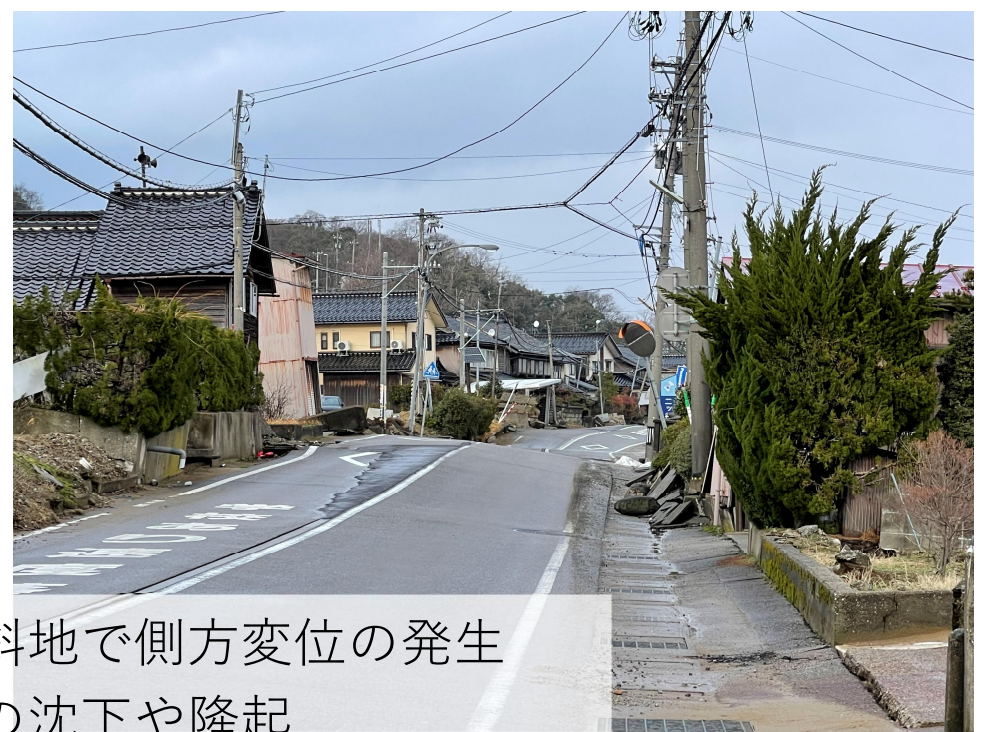
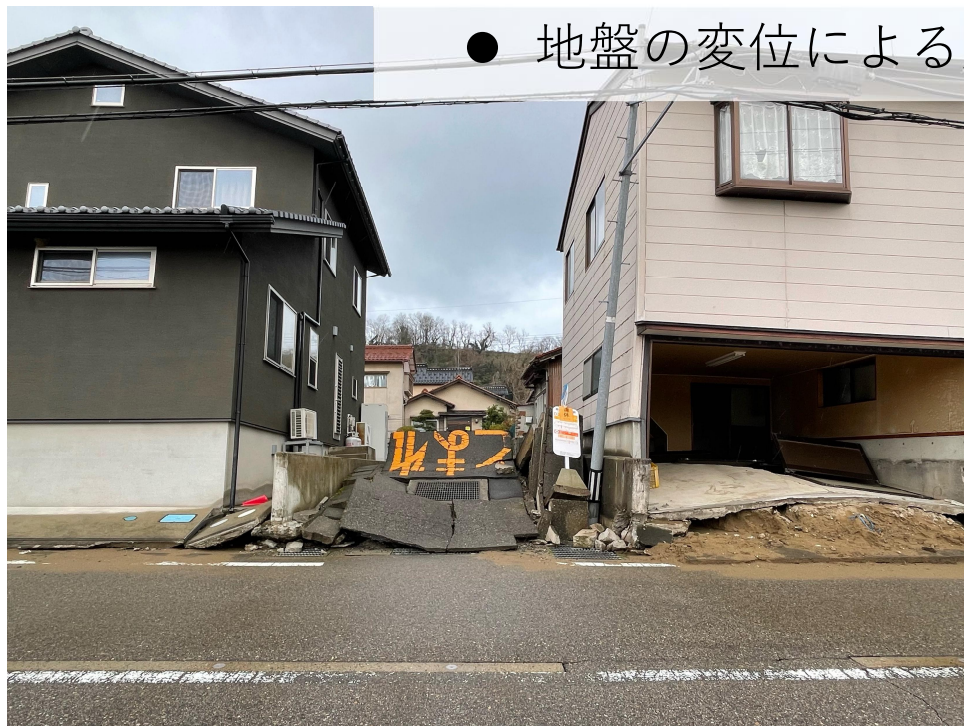
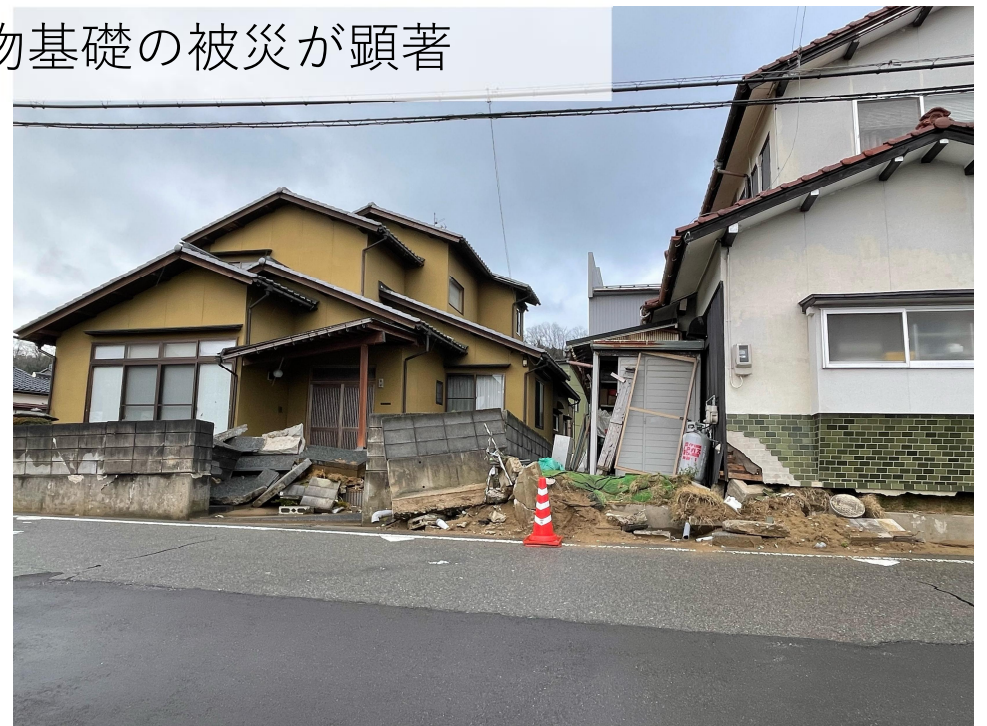
- 砂丘麓の穏やかな傾斜地で側方変位の発生
- 側方変位に伴う宅地の沈下や隆起
- 地盤の変位による建物基礎の被災が顕著

- 液状化地盤は建物荷重による不同沈下が発生（沈下と隆起）
- 地盤の広域側方変位は地盤に引張開口と圧縮座屈が発生
- 基幹道路は砂丘麓に配置されており、側方変位を抑制した
